図 1 4 二条城東大手門

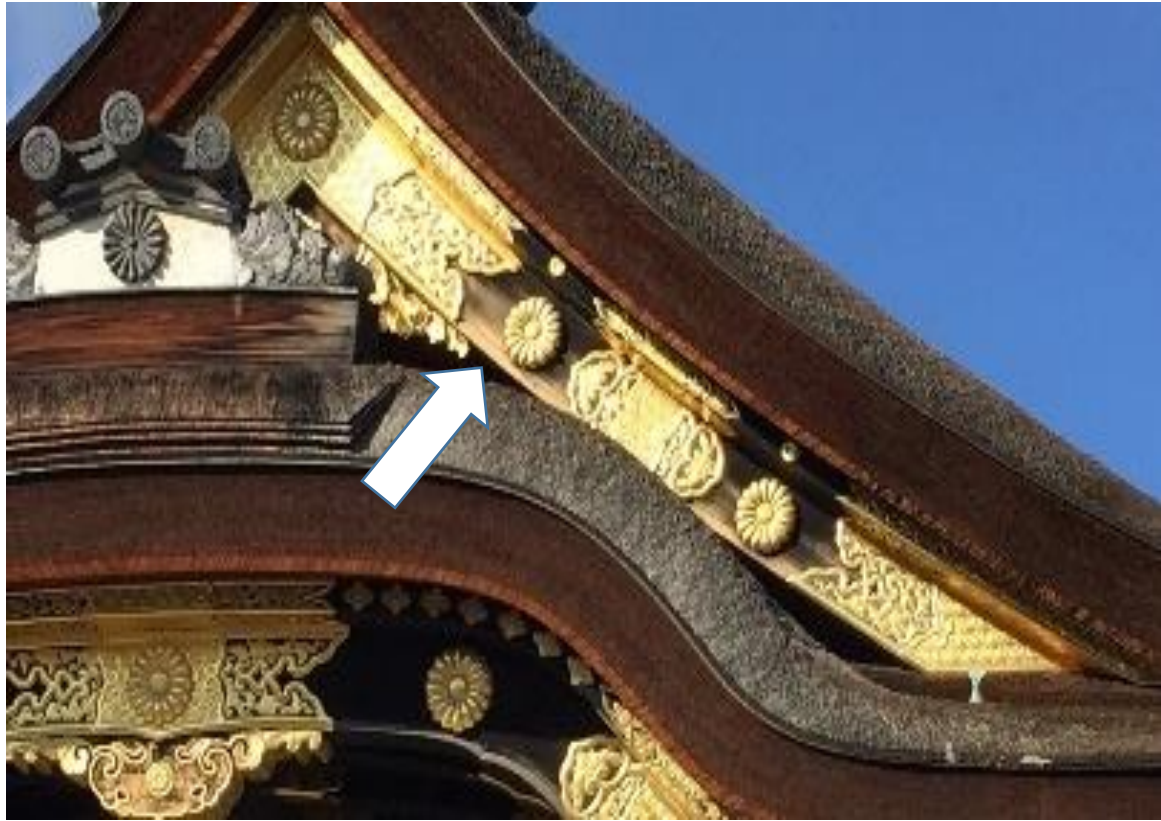
図5 漆膜の屋外劣化の様子

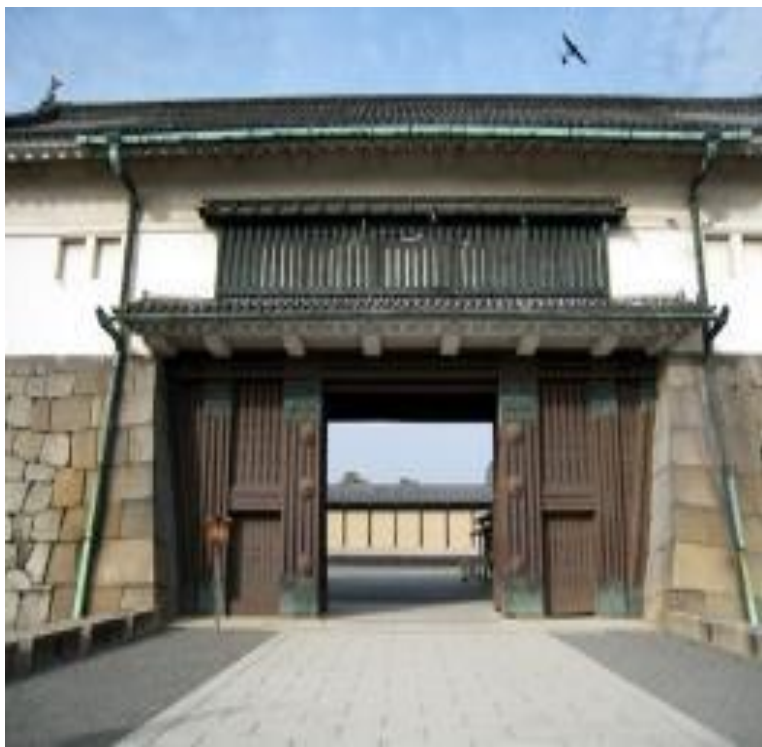
### 修復前

- ・鉄製扉が錆びている
- ・鉄製扉の帯鉄が緑青を吹いている
